2019年

# 武汉市水土保持公报

Wuhan Bulletin of Soil and Water Conservation

武汉市水务局

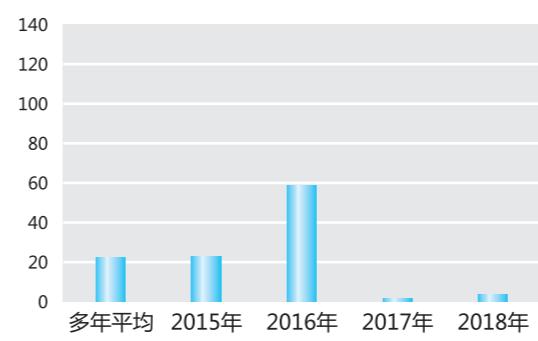
滠水河年际输沙量比较图

武汉市主要中小河流中，滠水河和举水河设有长期水文观测站。2018年，滠水河、举水河年径流量分别为4.39亿立方米、8.35亿立方米，分别比多年平均减少2.90亿立方米、9.40亿立方米；滠水河、举水河年输沙量分别为4.13万吨、0.83万吨，分别比多年平均减少17.72万吨、51.43万吨。

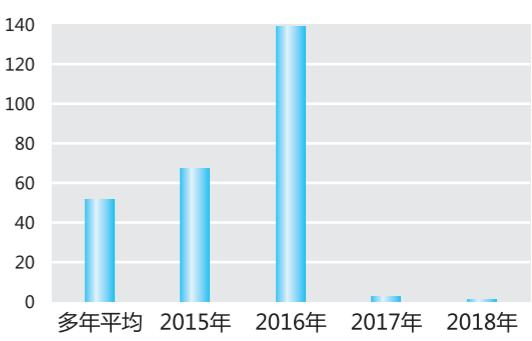
举水河年际输沙量比较图

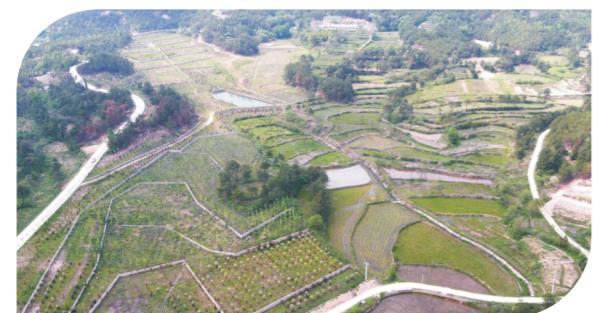
黄陂区郭岗河生态清洁小流域核心区  
水土流失治理效果

2019年，武汉市按照“示范先行，重点治理”的原则，继续推进黄陂区郭岗河生态清洁小流域水土流失综合治理工程，年度治理水土流失面积224.45公顷；实施新洲区柳河流域琵琶垴项目区水土流失综合治理工程，年度治理水土流失面积16.68公顷。

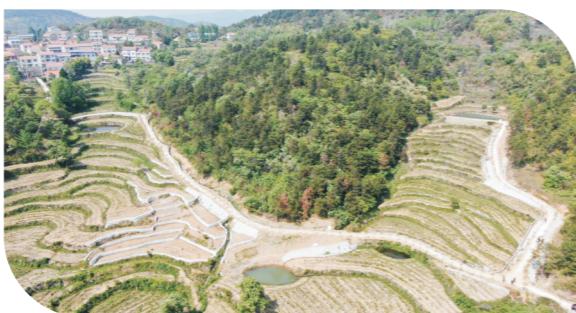
新洲区柳河流域琵琶垴项目区  
水土流失治理效果

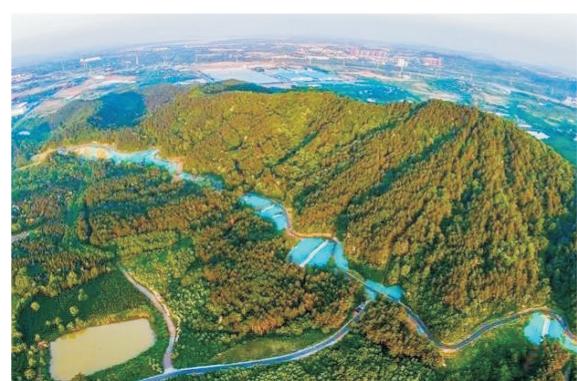
江夏区大花山生态修复效果

2019年，武汉市继续对因采石、采矿损坏的山体进行生态修复，实施江夏大花山，经开区大、小军山，蔡甸区纱帽山、白羊山等15座残损山体生态修复，新增造林绿化面积4000亩。

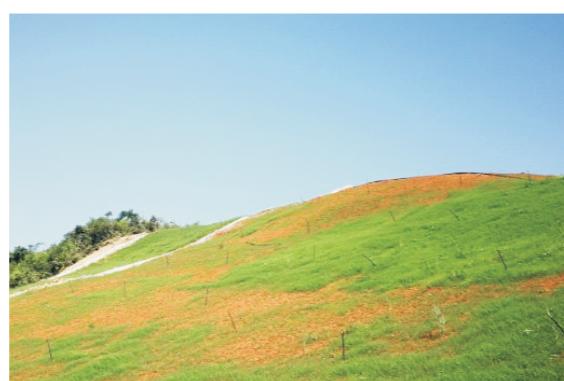
经开区小军山生态修复效果

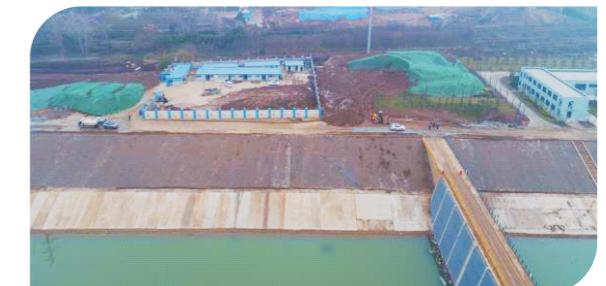
经开区周家河泵站工程堆土场和施工场地  
航拍复核
